John P. Zeitler

Zwischen experimenteller und darstellender Archäologie: Der Nachbau eines hallstattzeitlichen Hauses bei Landersdorf

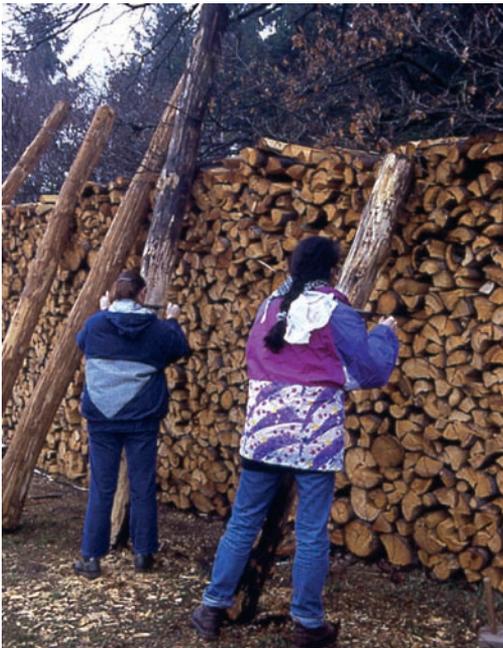
Abb. 2: Schälen der Hölzer. Foto: S. Wegmann.

Das Grundstück für die Errichtung des Hauses (Abb. 1) stellte F. Loy, Landersdorf, zur Verfügung, dem dafür an dieser Stelle herzlich gedankt sei. Es befindet sich am südlichen Ende des Ortsteils Landersdorf der Gde. Thalmäusing, Lkr. Roth auf der Hochfläche der südlichen Frankenalb. Die Fläche ist zu allen Seiten hin offen und diente bis zur Errichtung des Hauses als „Hausacker“ des nahe liegenden Gehöftes der Familie Loy. Die Arbeiten begannen im März 1993 mit dem Beschaffen der notwendigen Bauhölzer. Die stehenden Pfosten wurden aus Eichenstämmen, die liegenden Hölzer sowie die Rofen für das Dach aus Fichtenstämmen gearbeitet. Die Fällarbeiten erledigte freundlicherweise F. Loy, Landersdorf. Die Eichenstämmen wurden zunächst auf die notwendige Länge gekürzt. Dazu wurde zur Wandhöhe eine Eingrabetiefe der Pfosten in die Pfostenlöcher von 80 cm¹⁶ und eine Zapfenlänge für die Verbindungen mit dem Rähm von 30 cm hinzugerechnet, so dass sich eine Gesamtlänge von 3,10 m pro Pfosten ergab. Die Stämme wurden geschält (Abb. 2), die Zapfen und Verbindungen an den oberen Enden mit dem Stechbeitel und dem Beil geschlagen. Gleichzeitig wurden die liegenden Hölzer vorbereitet. Die Pfetten an der Traufseite maßen 6 m, die Querversteifungen an den Giebelseiten 4 m. Um eine statische Aussteifung zu erhalten, wurden die Enden der Pfetten durch Abbeilen jeweils auf einen halben Durchmesser reduziert und die Zapflöcher auf übereinanderliegende Passung geschlagen (Abb. 3). Alle Verbindungen wurden am Boden vor dem

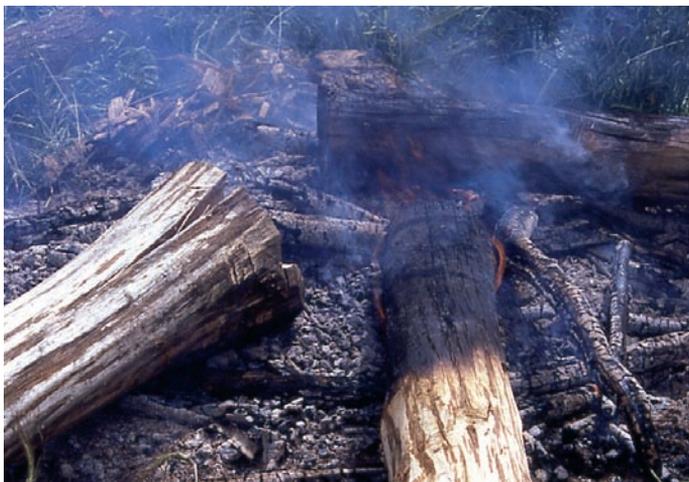
Abb. 4: Ankohlen der unteren Pfostenenden in einem Schwelbrand.
Foto: S. Wegmann.

In der siedlungsarchäologischen Literatur werden Holzkohlereste in Pfostenlöchern gerne als Beleg für eine Ankohlung der unteren Pfostenenden zum Schutz gegen Verrottung gewertet. Wir kohlten deshalb die unteren 80 cm der für die Südhälfte vorgesehenen Pfosten ebenfalls an (Abb. 4), um im Sinne eines Langzeitversuchs eine Überprüfung vornehmen zu können, ob diese eine längere Haltbarkeit aufweisen. Nach dem Zurichten aller Hölzer wurden die Pfostenlöcher ausgehoben. Anhand der Schilderung des Grundstückseigentümers, Fritz Loy, gingen wir von einer Lehm-Humus-Überdeckung von ca. 60 – 80 cm aus. Allerdings zeigte sich rasch, dass nur eine Überdeckung aus humosem Lehm von ca. 20 cm vorhanden war. Darunter begann der geklüftete und gebankte anstehende Kalksteinfelsen der südlichen Frankenalb. Die Pfostenlöcher mussten deshalb mit einem Hebeleisen und Hacken ausgehoben werden. Sie wurden auf einen Durchmesser von 50 cm und eine Tiefe von 80 cm

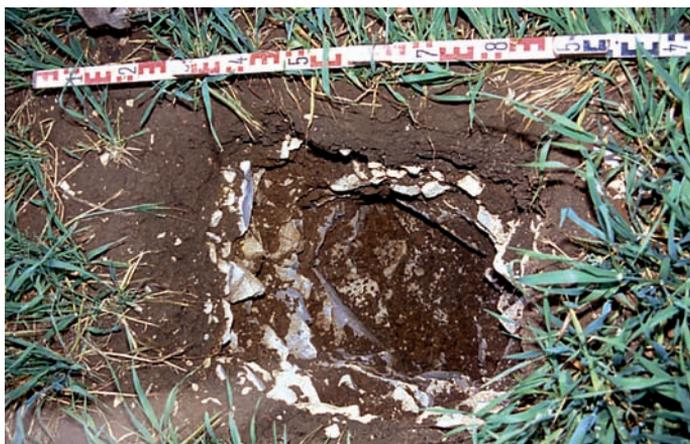
Abb. 5: Ausgehobenes Pfostenloch. Foto: S. Wegmann.

gearbeitet (Abb. 5). Der Durchmesser ergab sich aus einer geeigneten Arbeitsbreite, um die gewünschte Aushubtiefe zu erreichen.

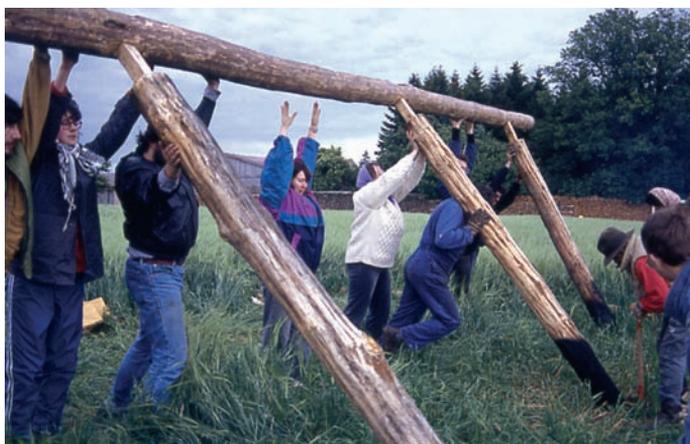
Abb. 6: Aufrichten der Pfosten der Südseite des Hauses. Foto: S. Wegmann.

Um ein Ausbalancieren über Kopfhöhe der schweren Rähmhölzer an den Traufwänden zu umgehen, wurden zum Aufrichten der Wände jeweils die drei Wandpfosten der Längswände mit dem Rähm liegend verbunden und dann der Verband mit vereinten Kräften aufgerichtet (Abb. 6). Nach dem Aufrichten der beiden Längsseiten wurden die jeweils gegenüberliegenden Pfosten an der Giebelseite mit je einem Rähmholz und die mittleren Ständer mit einem Mitteljoch verbunden. Schließlich wurde die gesamte Konstruktion lotrecht ausgerichtet, woraus sich die rechteckige Grundkonstruktion ergab (Abb. 7). Die Pfostenlöcher wurden mit Steinen und Lehm verfüllt und durch Wässern und Treten verdichtet, die Verzapfungen mit handgeschlagenen Holzkeilen fixiert.

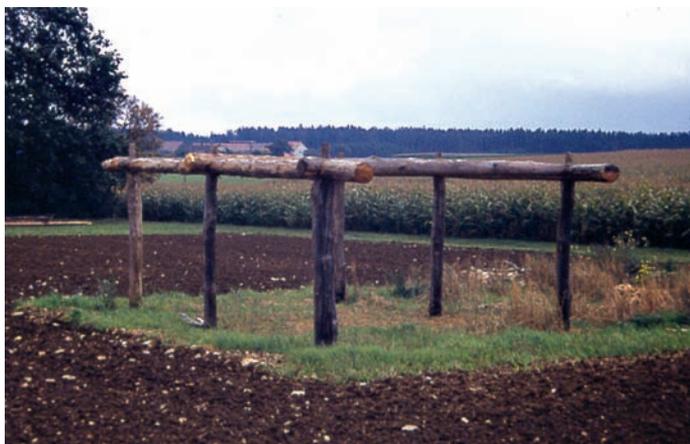
Abb. 7: Das fertige Gerüst aus Pfosten und Pfetten im Verband.

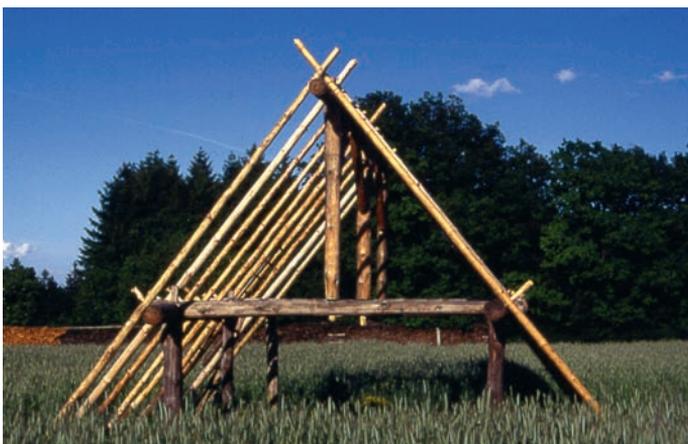
Abb. 8: Die aufgelegten Rofen. Foto: J. P. Zeitler.

Das Dach besteht aus 10 Jochen, die von je zwei Rofen gebildet werden (Abb. 8). Die Rofen wurden an der Fußpfette in eine geschlagene Kerbe gelegt und mit einem Holz nagel fixiert und gebunden, an der Firstpfette wurden sie zusammengebunden und nicht weiter fixiert. Zum leichteren Auflegen der Rofen auf das Dach wurden diese zunächst länger belassen und am Boden aufgelegt. Erst nach dem Binden an der Firstpfette und Verbinden mit der Fußpfette wurden sie auf die benötigte Länge abgeschlagen. Die Dachlatten aus dünnen Fichtenstämmchen wurden mit Schnur angebunden. Das fertige Dachgerüst (Abb. 9) wurde noch an der Innenseite diagonal mit Rundhölzern ausgesteift. Als nächstes wurde parallel mit dem Bau der Wände und den Dachdeckarbeiten begonnen. Für die Wände wurden im Abstand von 80 – 90 cm dünne Fichtenstämmchen in den Boden eingegraben und in einer Aussparung an der Unterseite der Fußpfette eingeklemmt. Um diese senkrechten Stützen wurden 1 – 2 cm dicke Weiden- und Haselruten geflochten (Abb. 10).

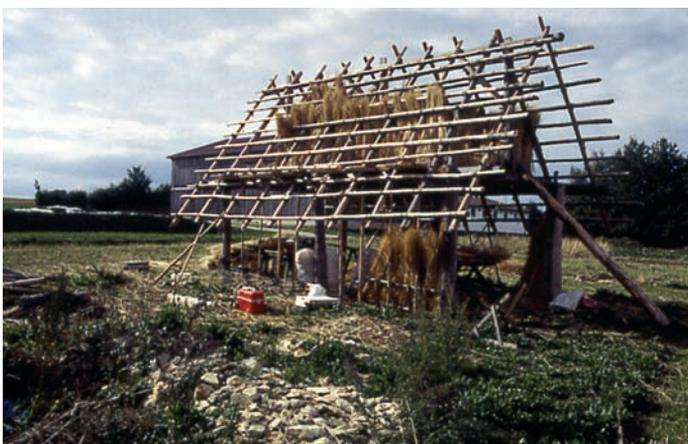
Abb. 9: Der Holzrohbau des Hauses mit Rofen und Dachlattung. Foto: J. P. Zeitler.

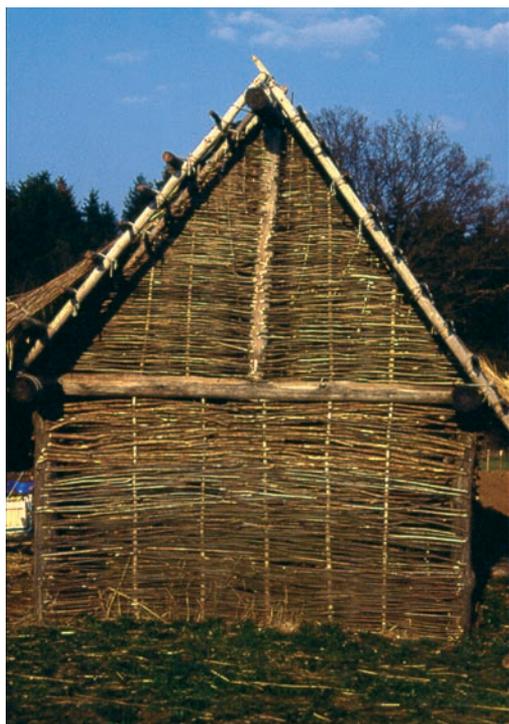
Abb. 11: Die fertig geflochtenen Wände. Ansicht der Westseite des Hauses. Foto: J. P. Zeitler.

Die Wandfelder waren rasch fertig gestellt (Abb. 11).

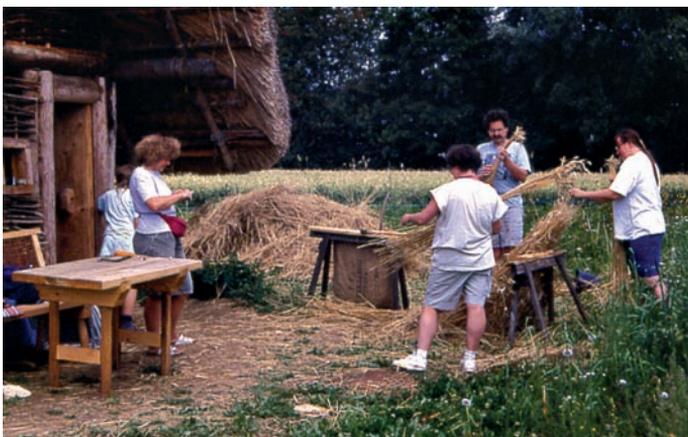
Abb. 14: Reinigen und Bündeln des Stroh. Foto: J. P. Zeitler.

eingelagert. Allerdings bestätigten sich unsere Hoffnungen auf einen raschen Fortgang der Dachdeckerarbeiten nicht¹⁸. Das Stroh musste von Hand aufwendig gereinigt werden (Abb. 14). Alle kurzen Halme wurden aussortiert, die Ähren abgetrennt und der Halm von den Blättern gereinigt. Das Abtrennen der Ähren war notwendig, weil niemand mehr die Fertigkeit beherrschte, das Getreide schonend per Hand auszudreschen. Das Reinigen der Halme von den Blättern wurde durchgeführt, um Fäulnisbildung an den Halmen durch fau-

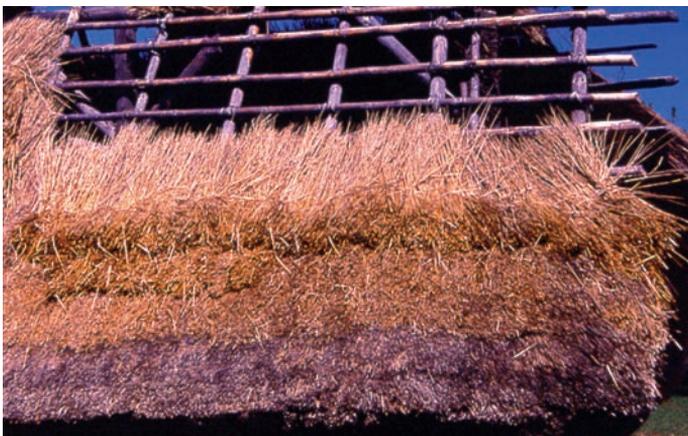
Abb. 15: Die aufgelegten Strohbindel zum Vernähen. Foto: J. P. Zeitler.

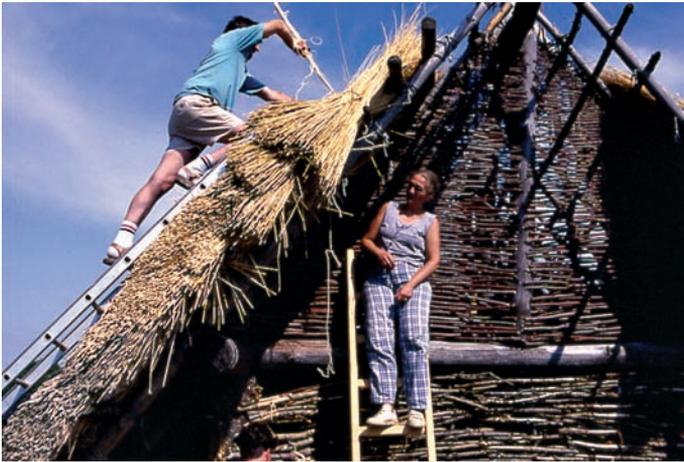
Abb. 16: Nähen der aufgelegten Bündel gegen die Dachlatten und die bereits fertig gestellte Dachhaut. Foto: J. P. Zeitler.

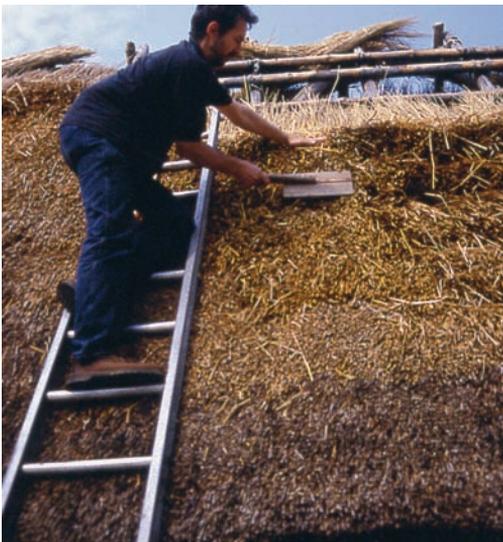
Abb. 17: Schlagen der genähten Deckung in den Bund. Foto: J. P. Zeitler.

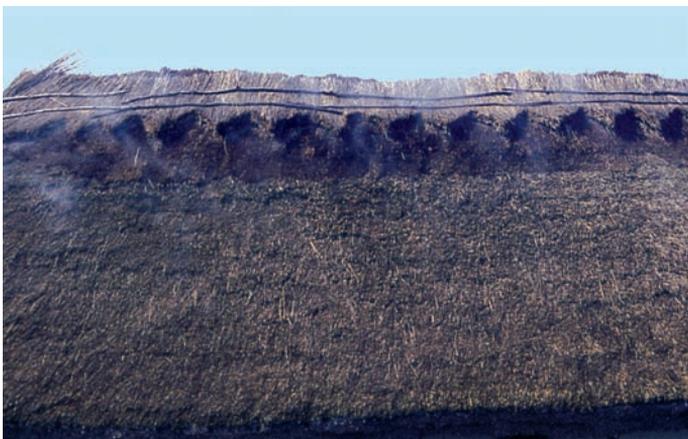
Abb. 18: Firstabschluss der Deckung. Foto: J. P. Zeitler.

Erkenntnisse über die Technik der Weichdeckung und ihre Befestigung liegen für die vorgeschichtlichen Perioden nicht vor. Volkskundlich überliefert und bis in die Moderne praktiziert sind das Nähen und die Stecktechnik¹⁹. Da nach Erfahrung des Autors an der Butser Ancient Farm das Nähen von Strohdächern leichter zu erlernen ist als die richtige Stecktechnik, entschieden wir uns für ein genähtes Dach. Hierfür wurden die Bündel der Reihe nach aufgelegt (Abb. 15) und mit einer aus einer Haselrute geschnittenen Nadel in Endlosnaht gegen die Dachlatten genäht (Abb. 16). Zum Nähen verwendeten wir zunächst Leinenschnur, aus Kostengründen schließlich Sisalschnur. Insgesamt fanden mehr als 2 km Schnur zur Dachnaht Verwendung. Die Bündel wurden dann mit einem gerillten Schlagbrett in den dabei entstandenen Bund geschlagen (Abb. 17). Die Firstdeckung wurde mit mittig geknickten Halmen abgeschlossen, die in Bündeln von ca. 15 cm Stärke auf beiden oberen Dachabschlüssen genäht wurden. Darüber wurde eine weitere Lage zur Verstärkung genäht, diese Bündel wurden an den Enden aus optischen Gründen in eine Zick-Zack-Linie geschnitten (Abb. 18).

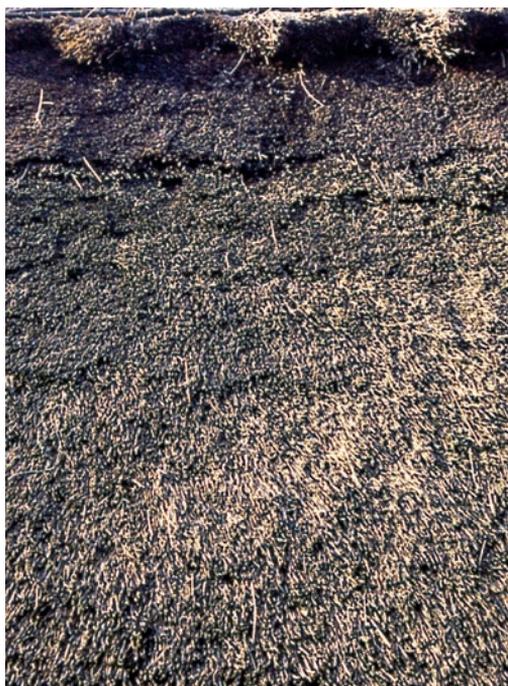
Abb. 19: Ausschnitt aus der geschlossenen Dachdeckung. Foto: J. P. Zeitler.

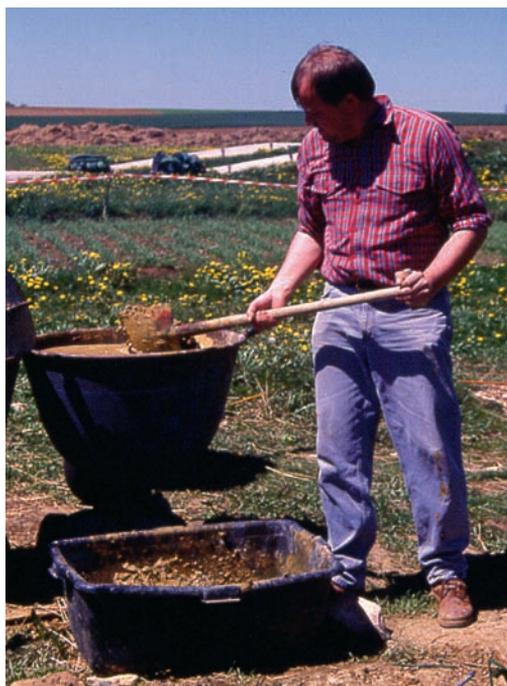
Abb. 20: Teigknetmaschine zum Mischen des Lehmverputzes. Foto: J. P. Zeitler.

sonstigen Grundsätzen die Knetarbeit maschinell durchgeführt. Da bauübliche Mischer nur zu einer Rollierung des Lehms, nicht jedoch zu einer plastischen Durchmischung führten, wurde eine Teigknetmaschine (Abb. 20) eingesetzt, welche freundlicherweise die Altstadtfreunde Nürnberg e.V. zur Verfügung stellten. Damit

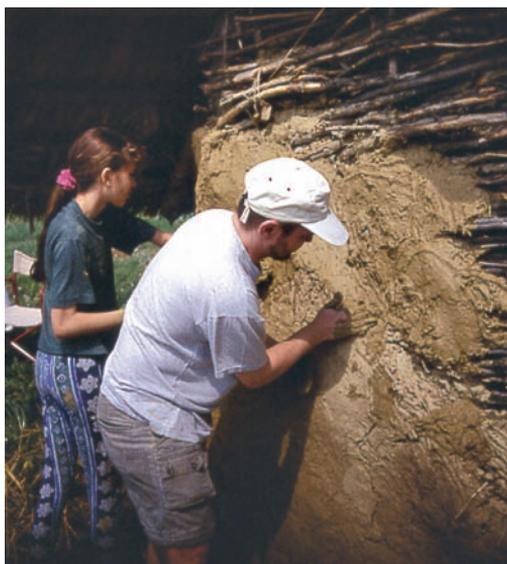
Abb. 21: Verstreichen der verputzten Lehmwand.
Foto: J. P. Zeitler.

konnten die ca. 11 m³ Lehmgemisch, welche für die Verputzarbeiten benötigt wurden, mit einem sehr guten Ergebnis durchgemischt werden. Das Aufwerfen und Andrücken in die Verflechtung (Abb. 21) erfolgte ohne Probleme.

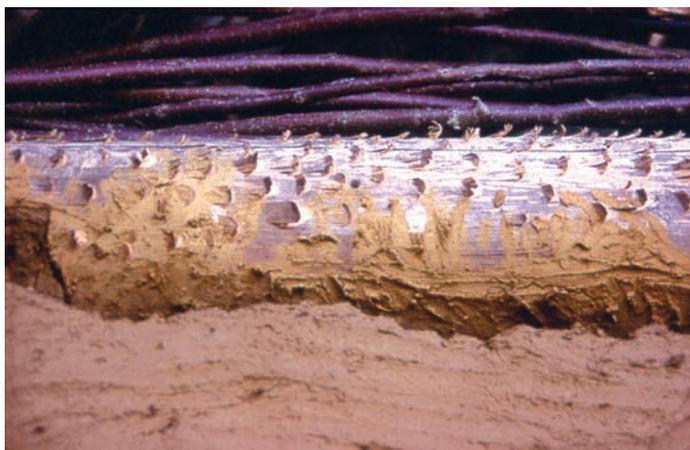
Abb. 22: Aufgeschlagener Balken vor dem Verputzen. Foto: J. P. Zeitler.

Verputzes wurden die Hölzer angeschlagen (Abb. 22). Als Abschlussarbeit wurden die trockenen Wände dann mit einer Kalkschlämme innen und außen getüncht. Die Innentünche sollte vor allem die Lichtreflektion durch die relativ kleinen Fensteröffnungen verbessern und zu einem helleren Innenraum führen, die mehrfach angetragene Außentünche diente als Verwitterungsschutz für die Lehmwand.

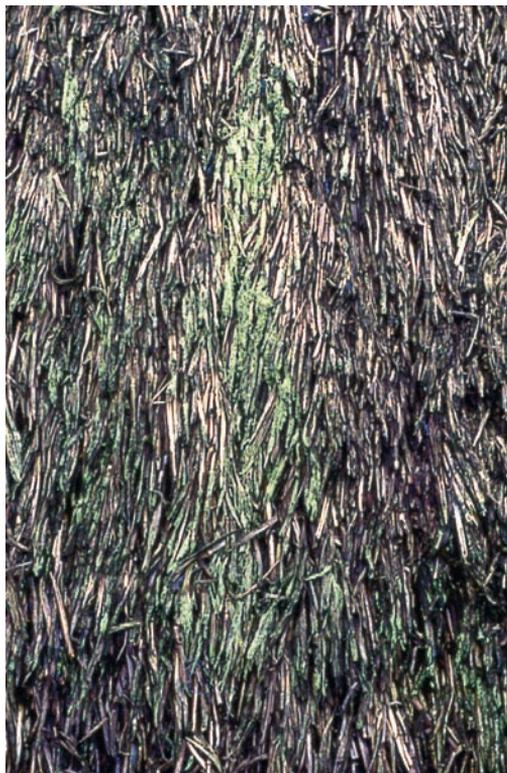
Abb. 23: Moosüberwachsene Stellen im Dach an der Nordseite. Foto: J. P. Zeitler.

Dachflächenhälfte, welche nach langen Regenfällen bzw. im Frühjahr nach der Schneeschmelze mangels ausreichender Sonnenbescheinung nur sehr langsam abtrocknet. Damit wird ein feuchtes Milieu begünstigt, welches zum Wachstum verschiedener Moos führt. Machte die Moosbildung auf dem Dach an der Südseite durch raschere Austrocknung keine nennenswerten Probleme, so erschienen an der Nordseite nach 6 Jahren große Moosinseln (Abb. 23), welche

zu einer Langzeitdurchfeuchtung des darunter liegenden Deckmaterials und damit zu dessen schnellerer Verrottung durch Fäulnisprozesse führen. Diese müssen bei völlig trockenem Dach von Zeit zu Zeit entfernt werden, um eine schnelle Bildung von Fäulnisherden im Dach zu verhindern. Geht man in der Regel von einer Haltbarkeit von ca. 25 Jahren bei einer durchschnittlichen Strohdachdeckung aus²¹, so dürfte die Deckung der Nordseite nach dem jetzigen Zustand voraussichtlich nach ca. 15 Jahren erneuerungsbedürftig werden.

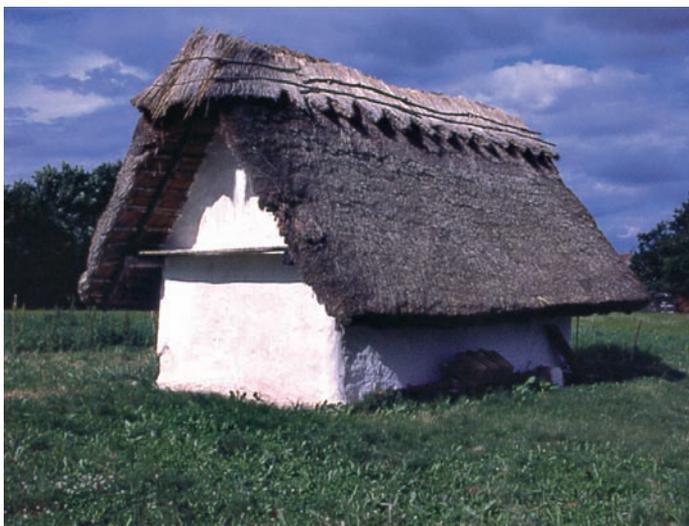
Abb. 24: Das Haus nach der Fertigstellung des Krüppelwalmes an der Westseite. Foto: J. P. Zeitler.

Ebenso führt die Stellung der großflächigen Giebelseite gegen den Wind zu einem raschen Verziehen des Hauses mit der Windrichtung um einige Zentimeter. Dies hat auf die Statik des Gebäudes jedoch keinen Einfluss. Dramatischer wirkte sich die Tatsache aus, dass bei starkem Wind eine heftige Luftverwirbelung unter dem Giebelüberstand an der Westseite entstand, die regelmäßig zu heftigen Schäden an der Firstdeckung der Westseite führte. Nach zwei Jahren entschlossen wir uns deshalb an dieser Stelle zu einer Modifikation und dem Aufdecken eines Krüppelwalmes (Abb. 24). Damit wurden die bisher aufgetauchten Schäden im Weiteren verhindert.

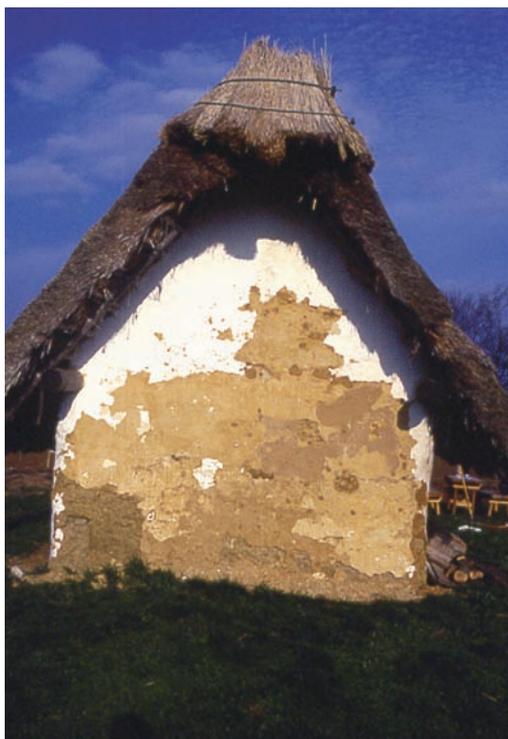
Abb. 25: Abgeplatzte Tünche und freiliegender aufgewitterter Lehmverputz an der Westseite des Hauses im April 1999. Foto: J. P. Zeitler.

tern der Kalktünche und zum Ansetzen der Verwitterung an der Oberfläche des Lehmverputzes (Abb. 25). Nach einigen starken Wintern und erheblichen Hagelschäden, welche zum Teil faustgroße Löcher in den Verputz schlugen, musste im Sommer 2003 der Verputz der Westwand bis auf das Geflecht abgetragen werden und ein neuer Verputz aufgeworfen werden.
